# 機房節能輔導案例 與補助資源

# 案例#1-電信公司

## 案例#2-銀行

## 案例#3-辦公大樓

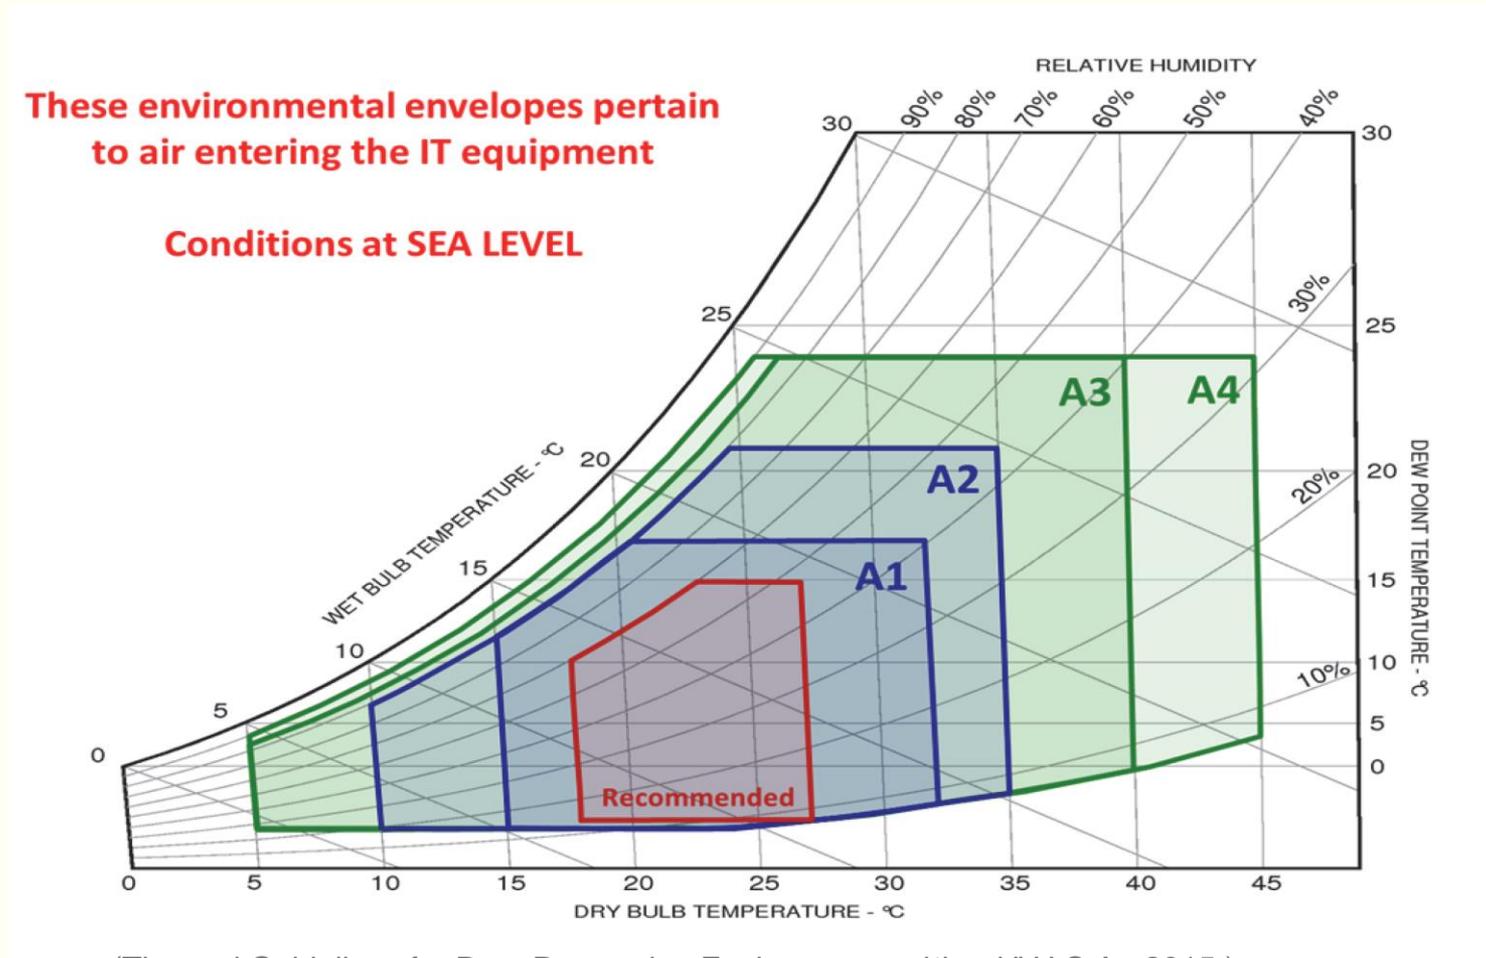
- 資訊設備建議空調環境規範

(Thermal Guidelines for Data Processing Environments, 4th ed." U.S.A., 2015.)

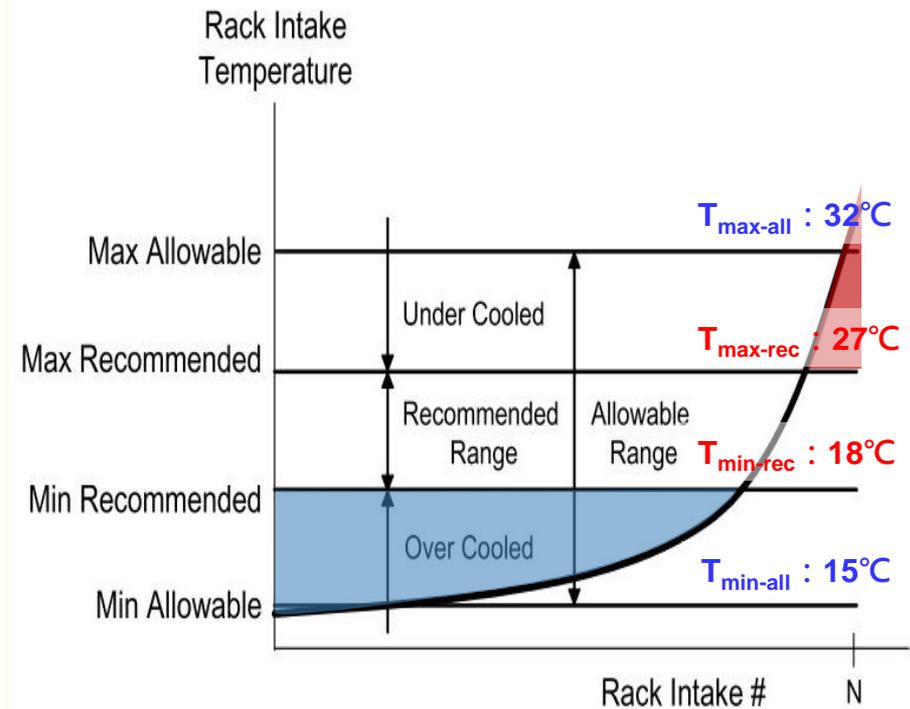
- 衡量機櫃進風端的氣流溫度，是否維持在國際公告的建議標準範圍內。

等級	RCI
理想	100%
良好	≥ 96%
可接受	91-95%
糟糕	≤ 90%

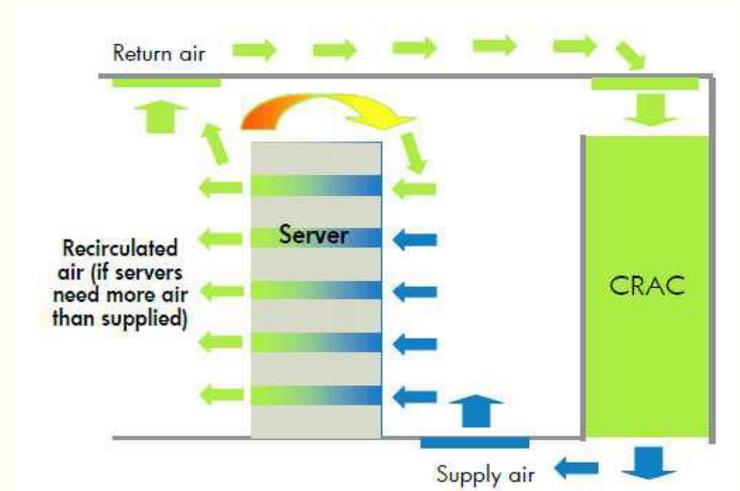
Air Recirculation

- 評估機房冷空氣短循環與熱空氣回流之狀況，定義為機房供、回風溫差與機櫃進、出溫差之比值。

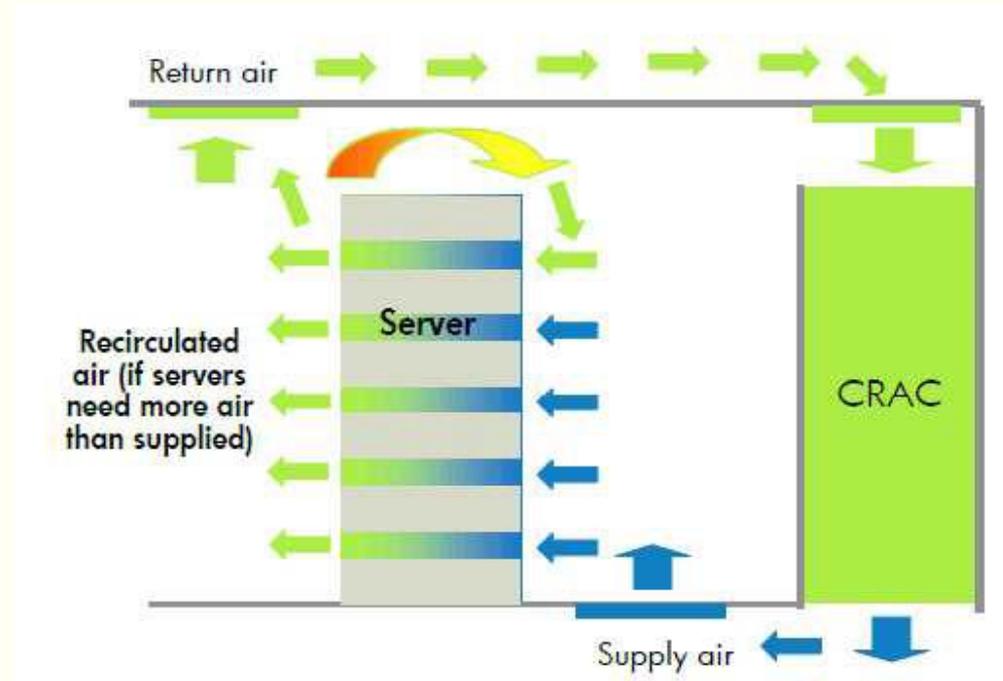
Air Recirculation

- 評估空調供風受回流熱空氣影響的程度，介於 0 到 1 之間，通常小於 0.4，數值越小代表冷熱氣流混合情形越少。

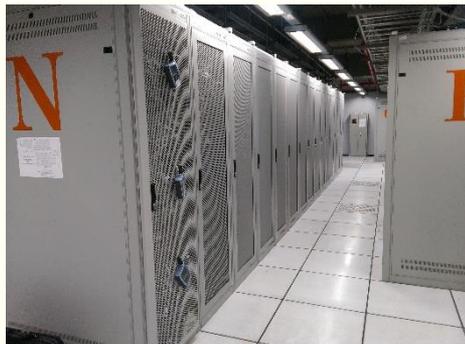
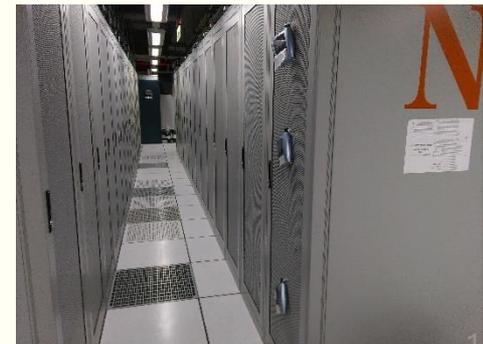
- 電力系統：設有4台UPS(400kVA)，UPS-1與UPS-2並聯，UPS-3與UPS-4並聯，供應機房IT設備使用，UPS容量合計1,600kVA。
- 空調系統：螺旋式冰機248 RT×2台，開啟1台主機，交替運轉，互為備援。空氣側採用電腦機房專用下吹式空調箱20RT×10台。
- 氣流管理：採高架地板送風，熱通道自然回風。受限於多數機櫃已設置多年，機櫃位置與方向無法改變，無法有效分離冷熱氣流；部分區域雖有建置冷熱通道，但整體機房冷熱氣流分離效果有限。

- UPS並聯系統負載率平均21.7~21.9%，效率89.3%，負載率偏低，建議未來可評估合併負載，提升UPS效率。
- 機房部分熱通道處之地板仍有配置冷氣出風口，導致氣流分配不均勻與氣流洩漏，建議移除熱通道之冷氣出風口。
- 部分發熱量較大之機櫃，熱空氣直接由機櫃內部短循環至機櫃進風端，導致機櫃進風溫度上升，產生局部熱點，造成內部IT設備散熱不良，建議於機櫃空格處加裝盲蓋板，減少熱氣短循環。

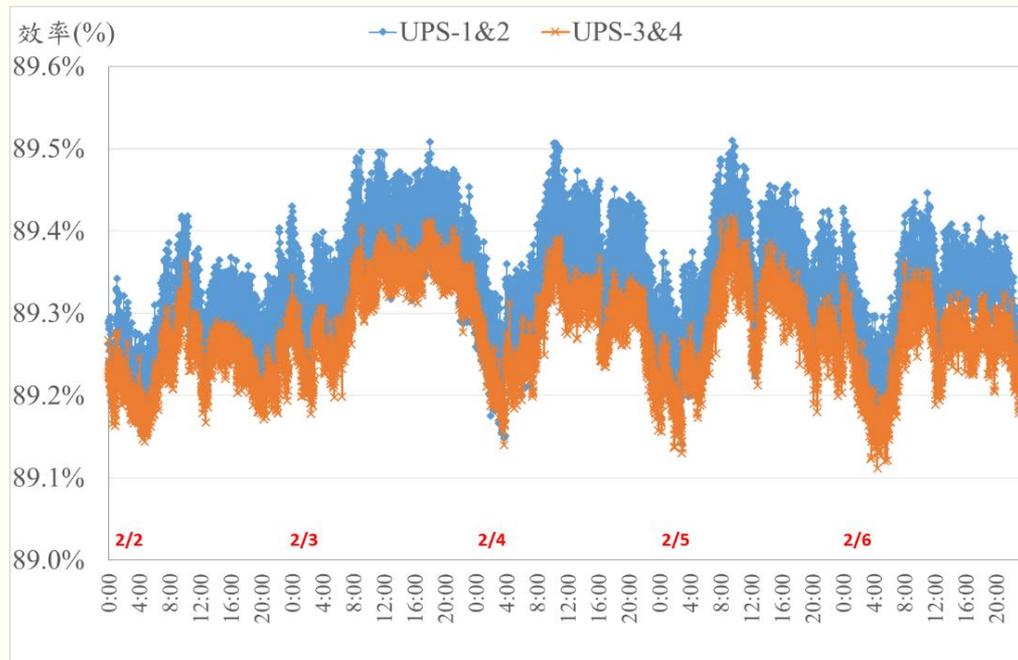
名稱	輸入(kW)			輸出(kW)			損耗(kW)	負載率(%)	效率(%)
	Min	Max	Ave	Min	Max	Ave			
UPS-1&2	163.3	165.8	164.3	145.9	148.0	146.8	17.5	21.7%	89.3%
UPS-3&4	166.5	169.4	167.6	148.5	151.3	149.6	18.0	21.9%	89.3%

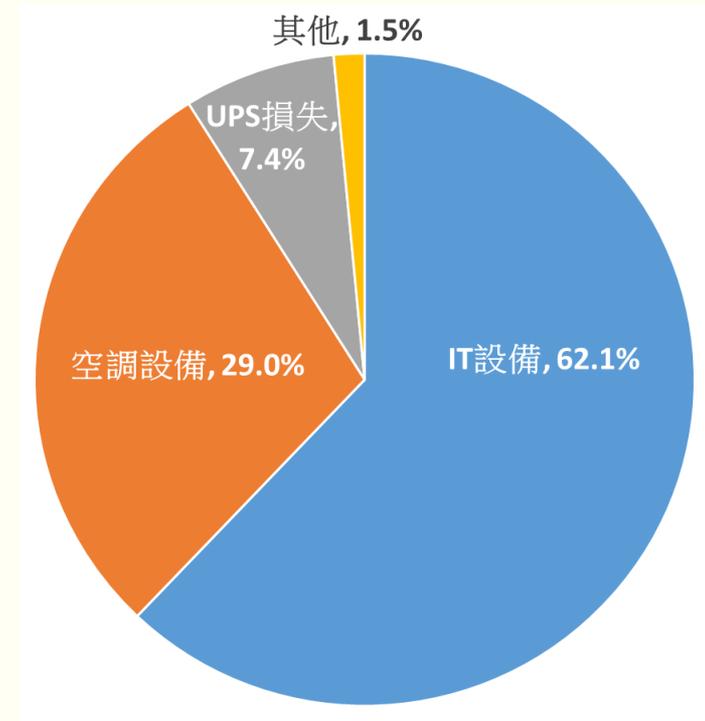
設備名稱	功率 (kW)	耗電量 (kWh)	耗電量 占比(%)
IT設備	296.4	35,565	62.1%
空調設備	138.2	16,584	29.0%
UPS損失	35.5	4,261	7.4%
其他	7.2	863	1.5%

量測期間PUE平均值：1.61

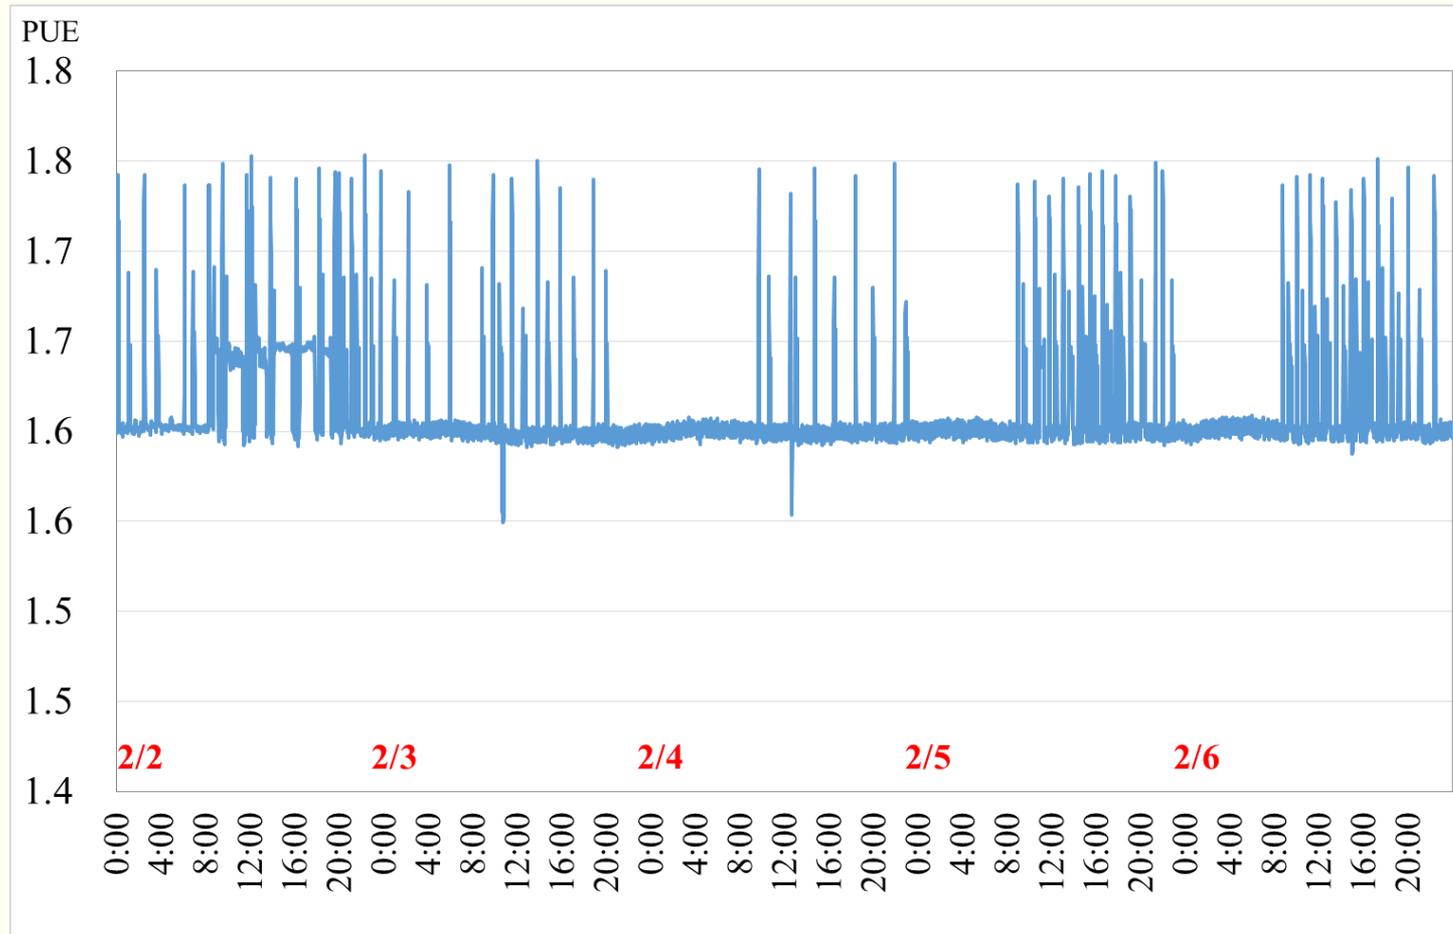
## ➤ PUE指標

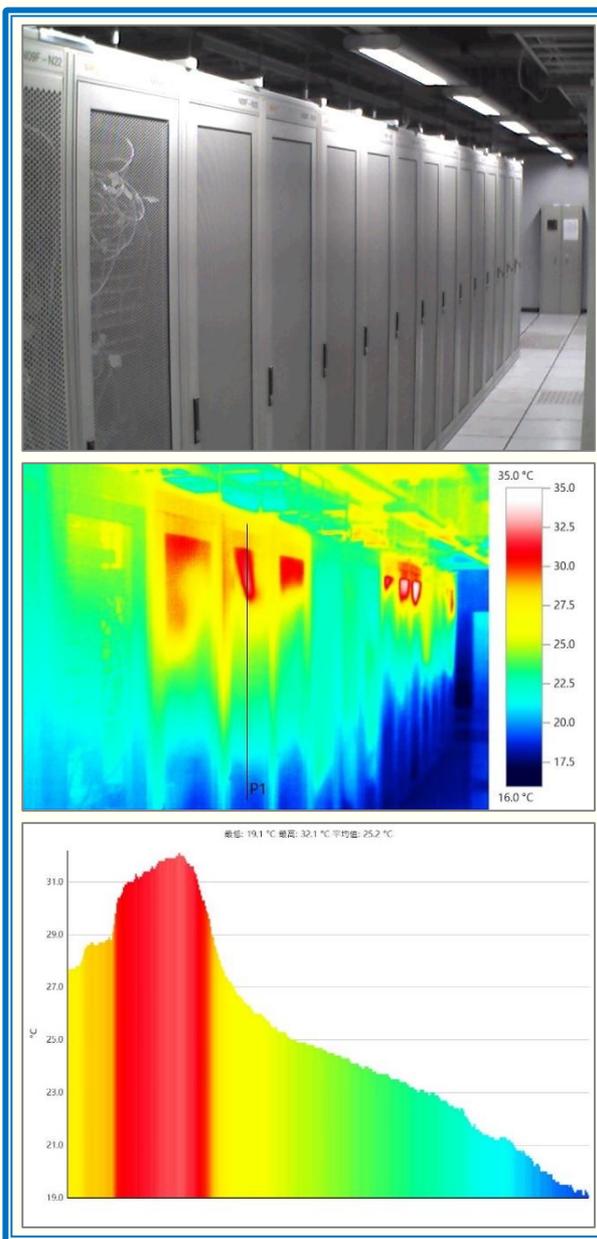
冷通道

測試機房 案例1			
測試時間 2018/2/7			
測試點	測試位置	db Temp (°C)	RH (%)
1	SA	17	60.4
2	RA	23.9	40.2
3	機櫃下方進風口	17.5	-
4	機櫃中間進風口	22.3	-
5	機櫃上方進風口	31.7	-
6	機櫃下方出風口	18.3	-
7	機櫃中間出風口	29.9	-
8	機櫃上方出風口	33.4	-
$\Delta T_{RACK}$	3.37°C		
$RCI_{LO}$	94.4%		
$RCI_{HI}$	68.7%		
RTI	205.0%		
SHI	67.0%

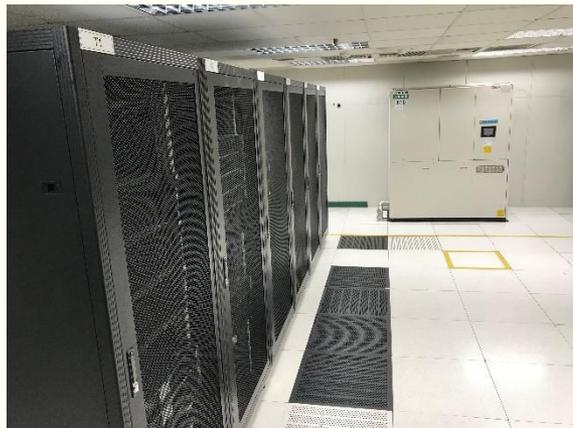
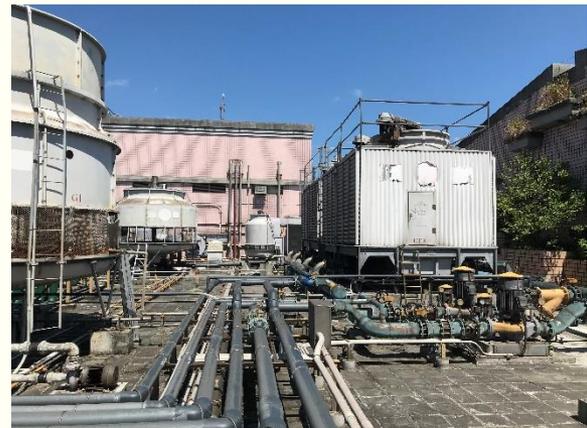
- 電力系統：設有2個主電源盤 (UPSA & UPSB)，每個電源盤各有3台UPS(200KVA)並聯，分別供應5~7樓機房IT設備用電。
- 空調系統：5~7樓機房設有電腦機房專用空調機(CRAC)20RT、15RT、10RT、5RT，各樓層配置15~18台，合計50台。
- 氣流管理：採高架地板送風，熱氣自然回風設計。

- 機房採用熱空氣自然回風設計，冷熱氣流未明確隔離分道，造成機房溫度場混亂。建議將機櫃重新規劃，將冷、熱通道隔離，並將閒置機櫃層封閉。
- PUE夏季平均2.39，冬季1.75，夏季空調負載為冬季的兩倍(173.4kW升至348.8kW)，因IT設備耗電負載穩定，空調耗電明顯受外氣影響，建議減少外氣引入量。
- 資訊機房無常駐人員，不須自然採光，建議將目前機房窗戶玻璃增加隔熱效果，減少輻射熱侵入。
- 5樓資訊機房氣流場規劃採用冷通道封閉設計，可提升氣流分配效率，具節能效果。但排熱端之環境溫度太高，會造成現場工作人員舒適度降低。建議將來規劃新機房區域，採熱通道封閉方式設計，可以提升排熱端溫度，增加熱交換溫差，提升系統效率。

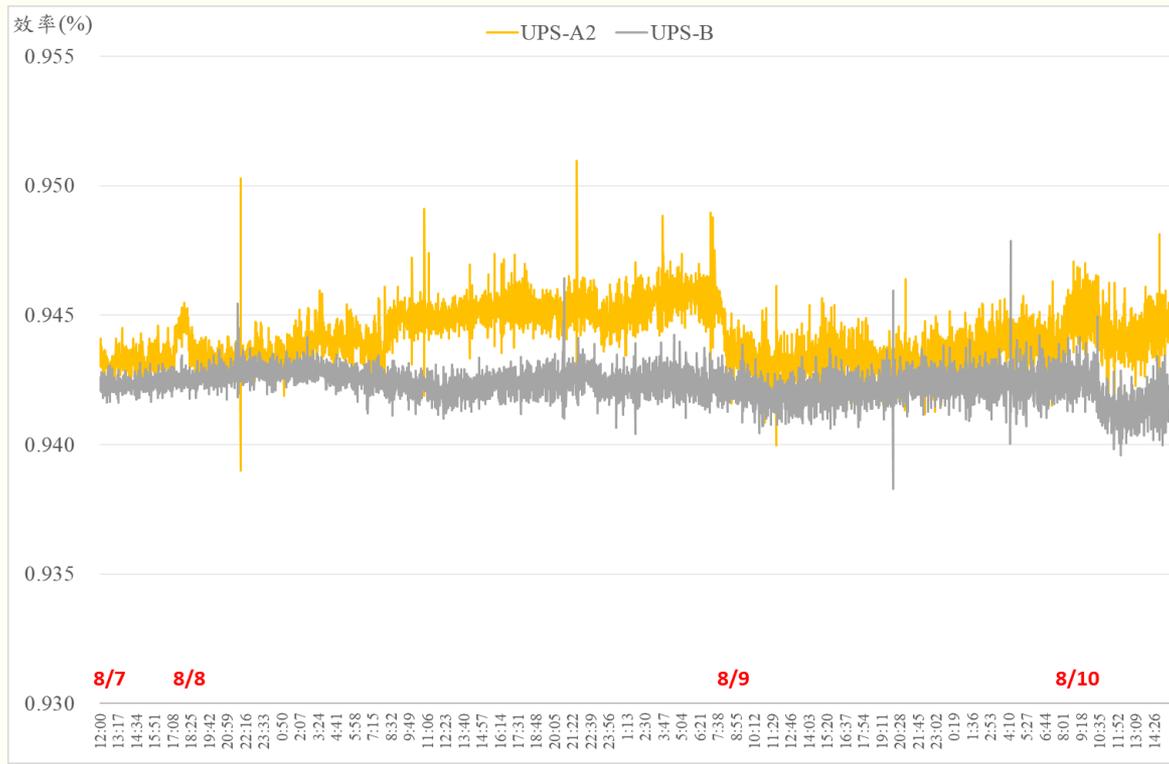
名稱	輸入功率(kW)			輸出功率(kW)			損耗(kW)	效率(%)
	Min	Max	Ave	Min	Max	Ave		
UPS-A	117.2	129.4	121.7	110.8	122.1	115.0	6.8	94.4%
UPS-B	117.9	129.66	121.5	110.9	122.4	114.4	7.0	94.2%

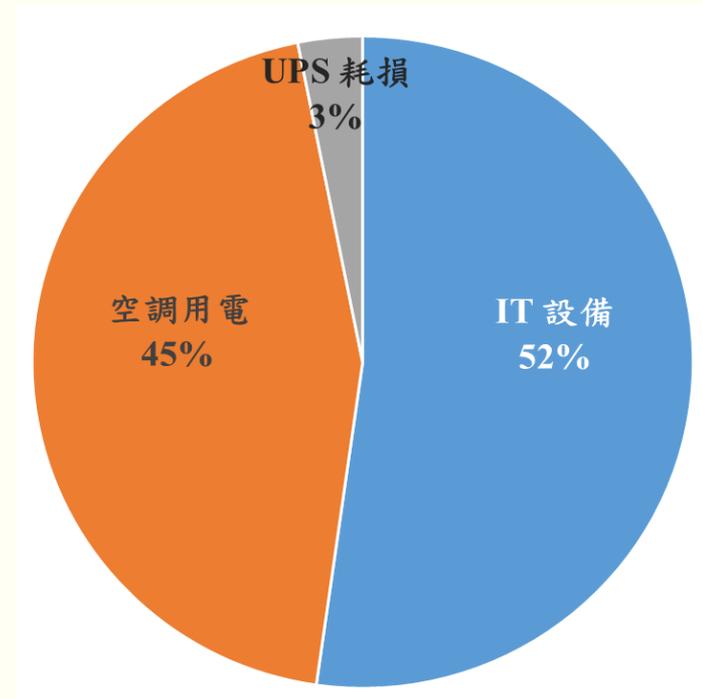
項目	功率 (kW)	耗電量 (kWh)	耗電量占比 (%)
IT設備	229.4	17,589	52.2%
空調用電	195.9	14,844	44.6%
UPS耗損	13.8	1,058	3.1%

量測期間PUE平均值：1.90

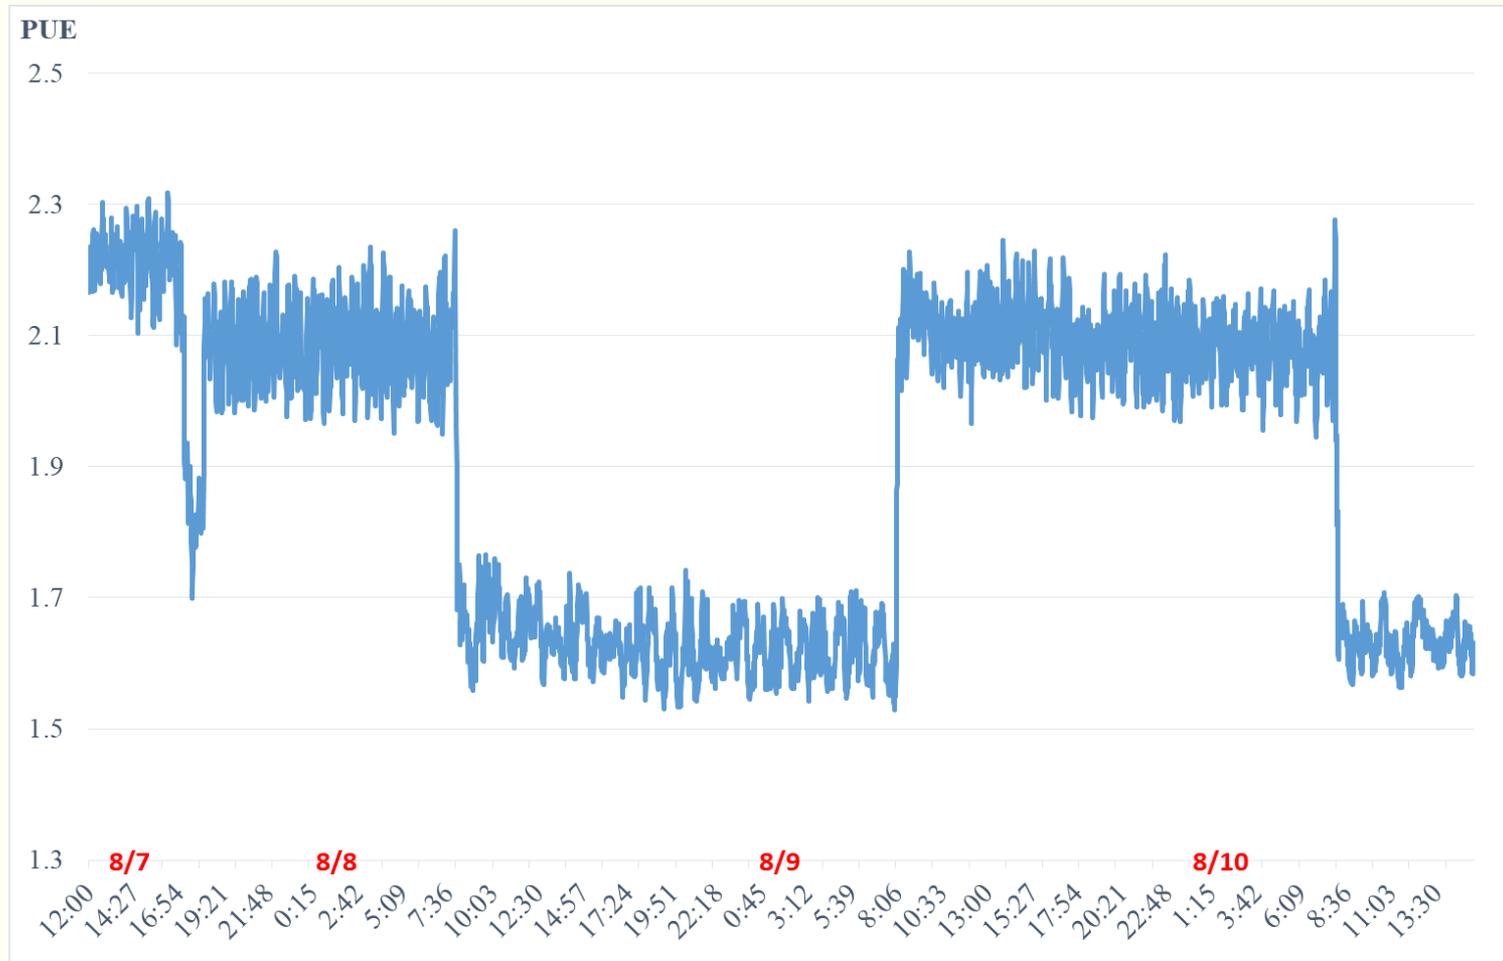
## ➤ PUE指標

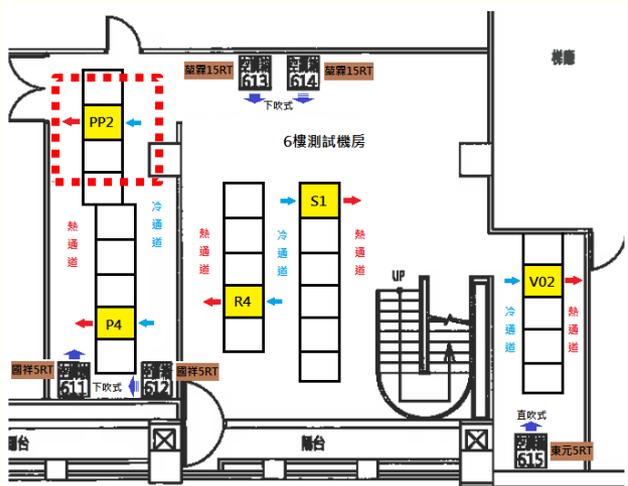
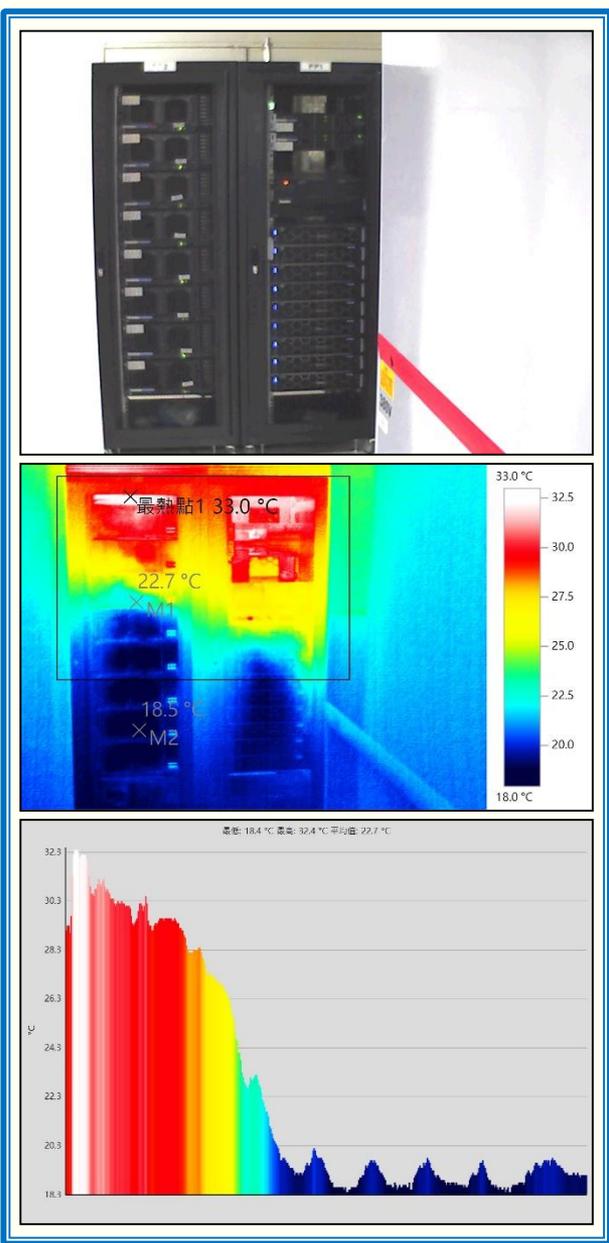
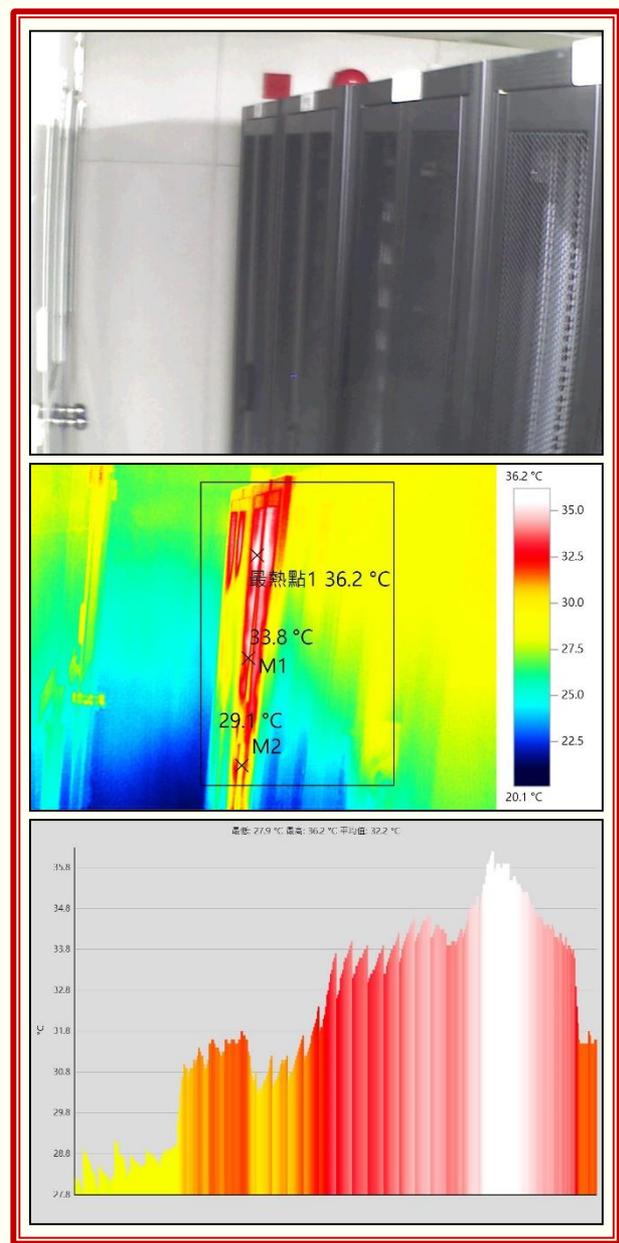
## 測試機房 6F機房

機櫃編號 PP2

測試點	測試位置	db Temp (°C)	RH (%)
1	SA	11.47	77.79
2	RA	21.91	41.52
3	機櫃下方進風口	15.84	53.70
4	機櫃中間進風口	17.10	56.07
5	機櫃上方進風口	28.05	27.32
6	機櫃下方出風口	27.69	28.56
7	機櫃中間出風口	29.44	24.10
8	機櫃上方出風口	25.59	32.88

$\Delta T_{RACK}$	7.24
$RCI_{LO}$	49.1%
$RCI_{HI}$	78.9%
RTI	144.1%
SHI	55.0%

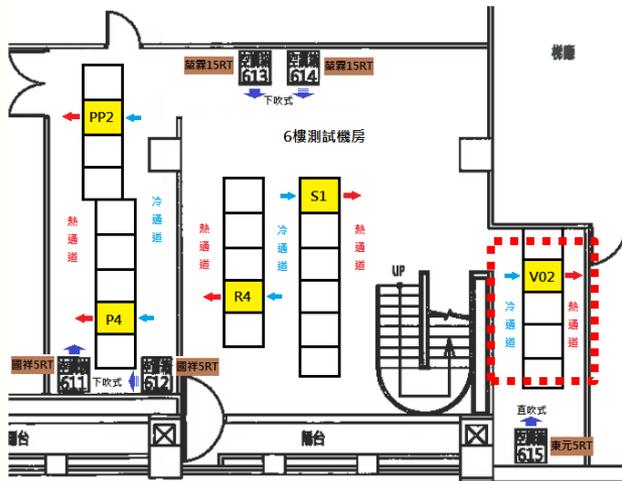
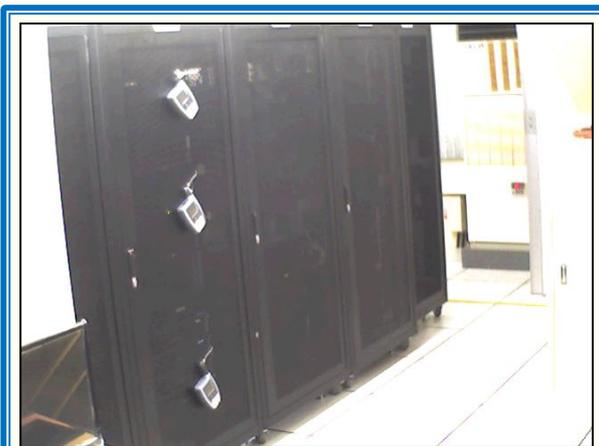
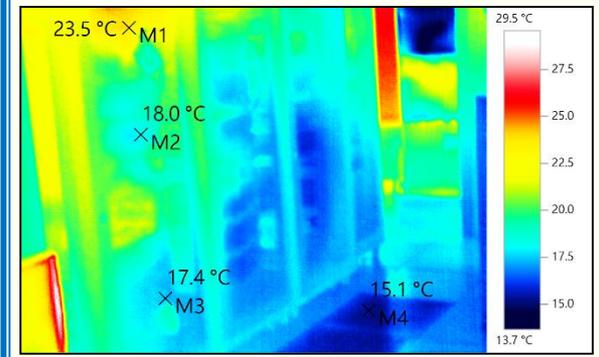
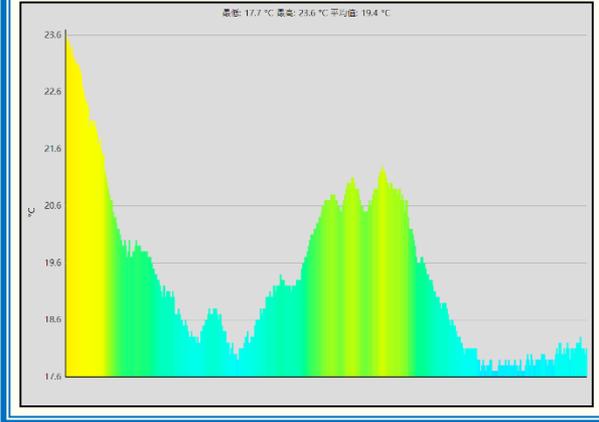
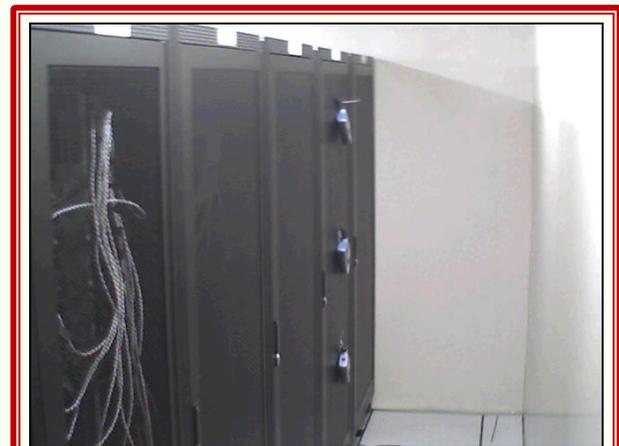
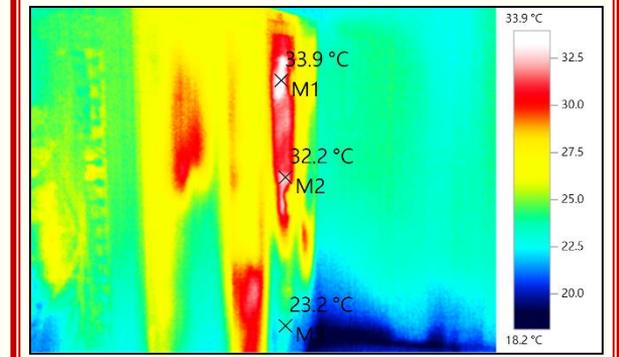
測試機房 6F機房			
機櫃編號 V02			
測試時間 2018/08/10			
測試點	測試位置	db Temp (°C)	RH (%)
1	SA	16.04	58.60
2	RA	19.48	47.16
3	機櫃下方進風口	17.83	50.21
4	機櫃中間進風口	17.58	48.11
5	機櫃上方進風口	18.48	44.24
6	機櫃下方出風口	24.52	30.35
7	機櫃中間出風口	32.00	21.15
8	機櫃上方出風口	33.01	19.36
$\Delta T_{RACK}$	11.88		
$RCI_{LO}$	90.2%		
$RCI_{HI}$	100.0%		
RTI	29.0%		
SHI	55.0%

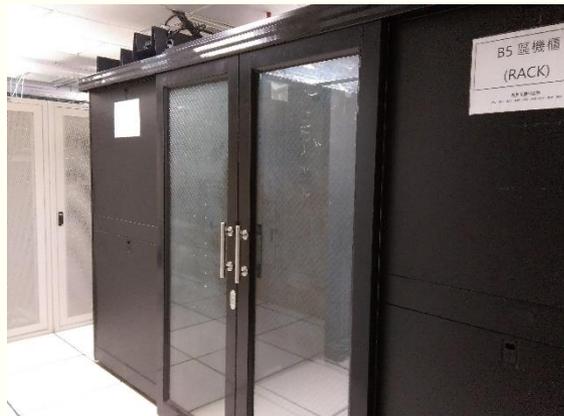
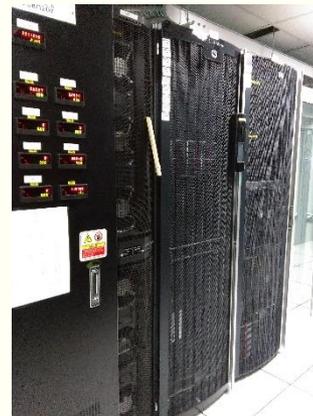
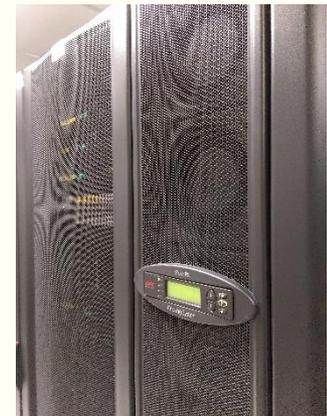
- 電力系統：設有3台UPS(200kVA)，供應機房IT設備使用。
- 空調系統：水冷渦卷式冰機50RT×2台、氣冷式冰機50RT×3台(備援)。空氣側採用冰水型機櫃式空調機18kW×12台。
- 氣流管理：採機櫃式空調水平式送風與熱通道隔離設計，冷風由相鄰機櫃吸入，因氣流路徑小，可提升空調系統效率。

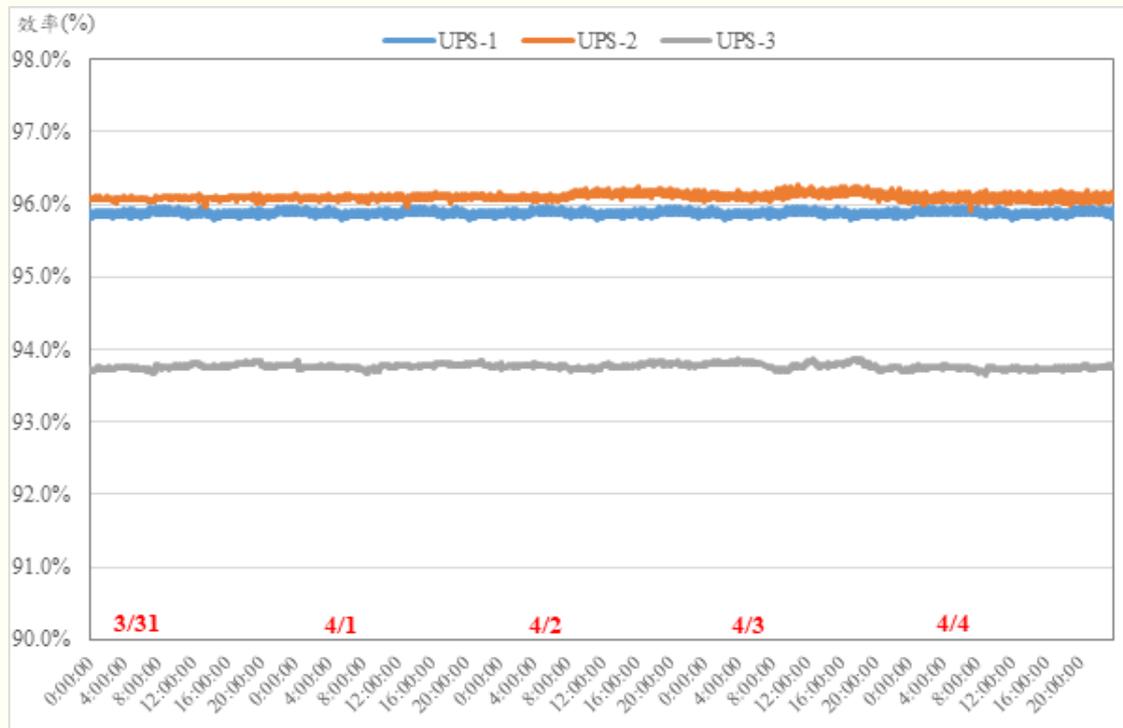
名稱	輸入(kW)			輸出(kW)			損耗(kW)	效率(%)
	Min	Max	Ave	Min	Max	Ave		
UPS-1	85.3	88.5	86.4	81.8	84.8	82.8	3.6	95.9
UPS-2	92.5	94.9	93.5	88.8	91.2	89.8	3.6	96.1
UPS-3	88.6	90.7	89.4	83.1	85.1	83.9	5.6	93.8

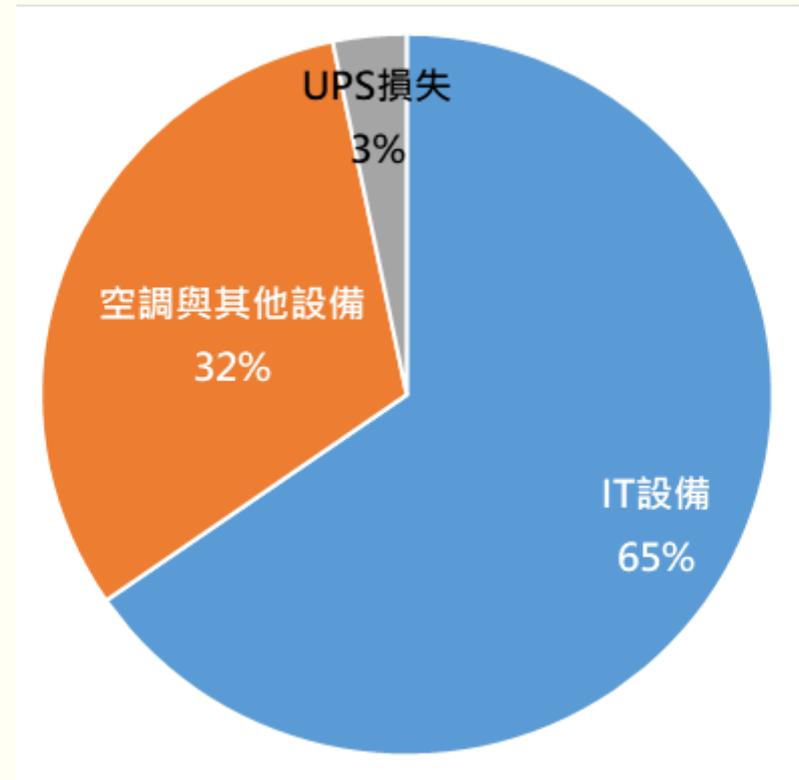
設備名稱	功率 (kW)	耗電量 (kWh)	耗電量占比 (%)
IT設備	256.5	30,784	65.3%
空調與其他設備	123.3	14,794	31.4%
UPS損失	12.8	1,532	3.3%

量測期間PUE平均值：1.53

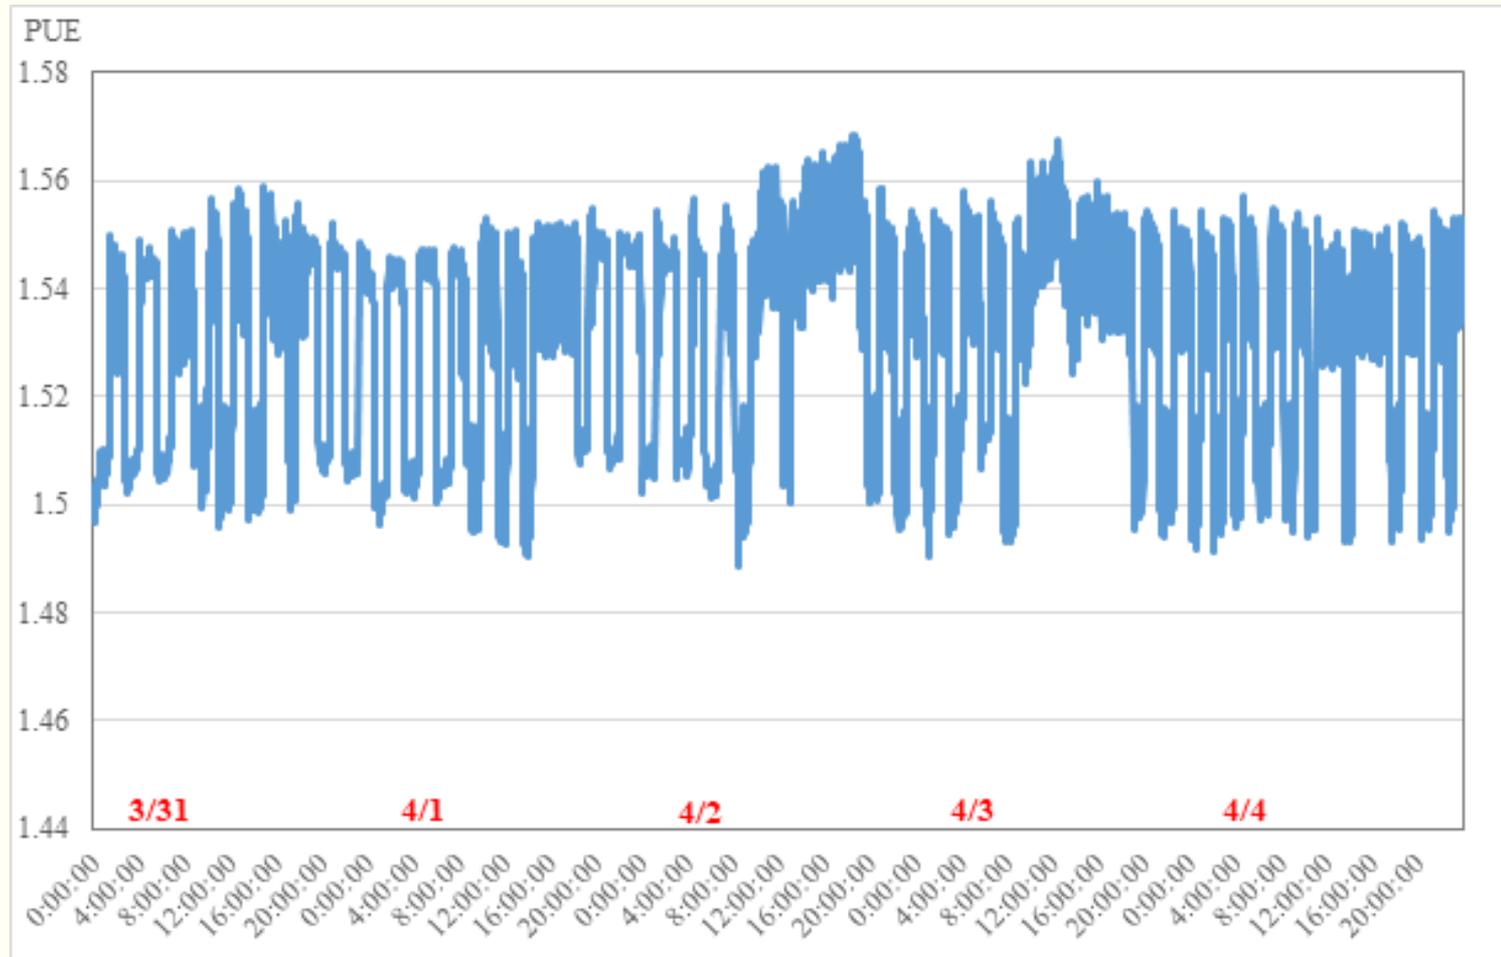
## ➤ PUE指標

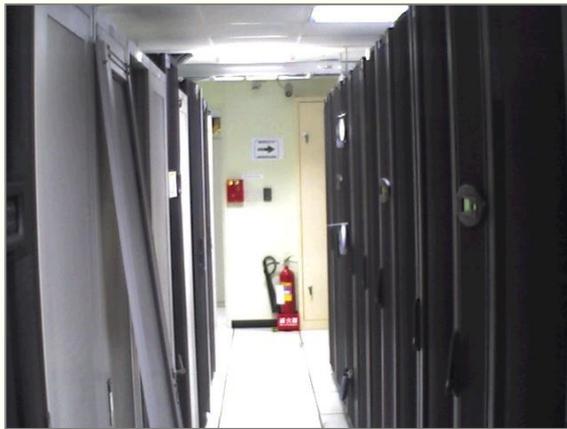
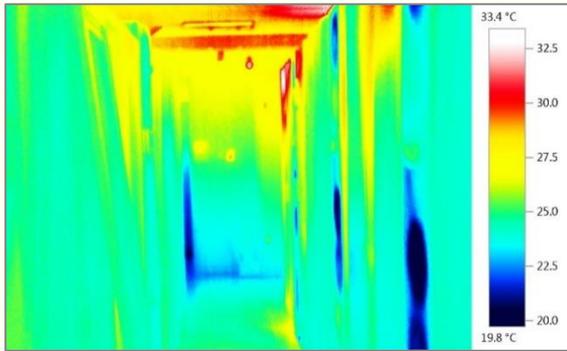
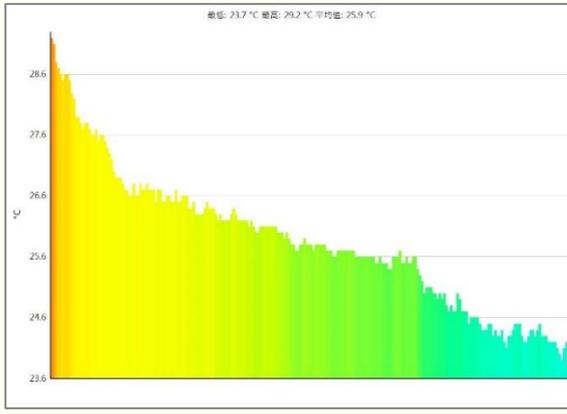
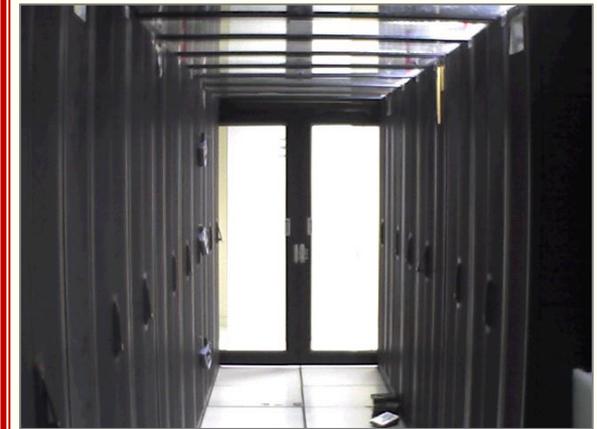
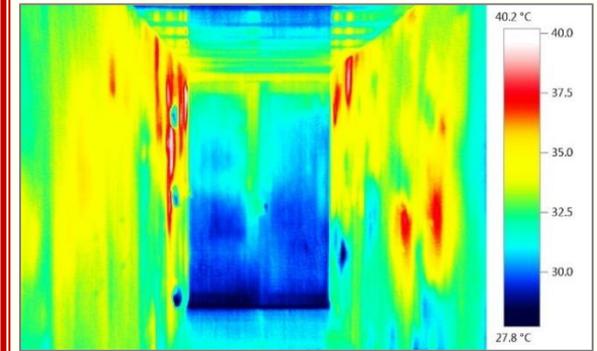
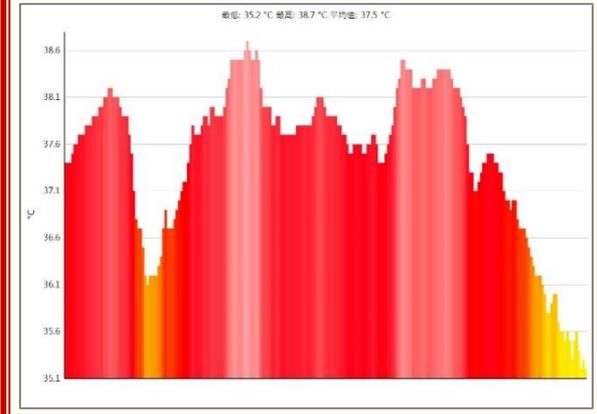
測試機房	9F機房																																													
機櫃編號	B53																																													
測試時間	2018/03/31																																													
測試點	測試位置	db Temp (°C)	RH (%)																																											
1	SA	20.86	63.51																																											
2	RA	28.01	3	機櫃下方進風口	23.47	54.98	4	機櫃中間進風口	25.71	48.41	5	機櫃上方進風口	29.32	37.50	6	機櫃下方出風口	34.70	29.01	7	機櫃中間出風口	36.66	25.28	8	機櫃上方出風口	36.75	26.04	$\Delta T_{RACK}$	9.87°C			$RCI_{LO}$	100.0%			$RCI_{HI}$	84.5%			RTI	72.4%			SHI	35.0%		
3	機櫃下方進風口	23.47	54.98																																											
4	機櫃中間進風口	25.71	48.41																																											
5	機櫃上方進風口	29.32	37.50																																											
6	機櫃下方出風口	34.70	29.01																																											
7	機櫃中間出風口	36.66	25.28																																											
8	機櫃上方出風口	36.75	26.04

$\Delta T_{RACK}$	9.87°C																																													
$RCI_{LO}$	100.0%																																													
$RCI_{HI}$	84.5%																																													
RTI	72.4%																																													
SHI	35.0%

- 部分機櫃有冷空氣旁通之情形，建議將閒置機櫃層封閉，減少氣流混合情形。
- 冰水主機出水溫度約為7~9°C，但經過8樓集水頭後上升至11~13°C，因8樓水泵吸取未經冰機冷卻之冰水，產生混水，建議可在8樓集水頭之水泵加裝變頻器，減少混水問題。

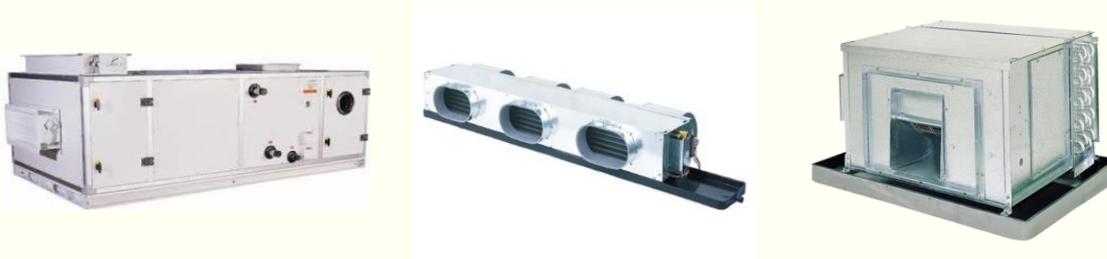
## 3.服務業中央空調系統-空氣側系統效率小於0.25kW/RT

- 空氣側設備用電效率：  
係指中央空調空氣側設備改善範疇每單位冷凍能力所需之耗電量(kW/RT)
- 空氣側設備：  
包含空調箱、送風機及預冷空調箱等。

- ※ 驗證時間至少2週以上
- ※ 標的須包含空調箱與送風機
- ※ 建議抽樣比率 100%

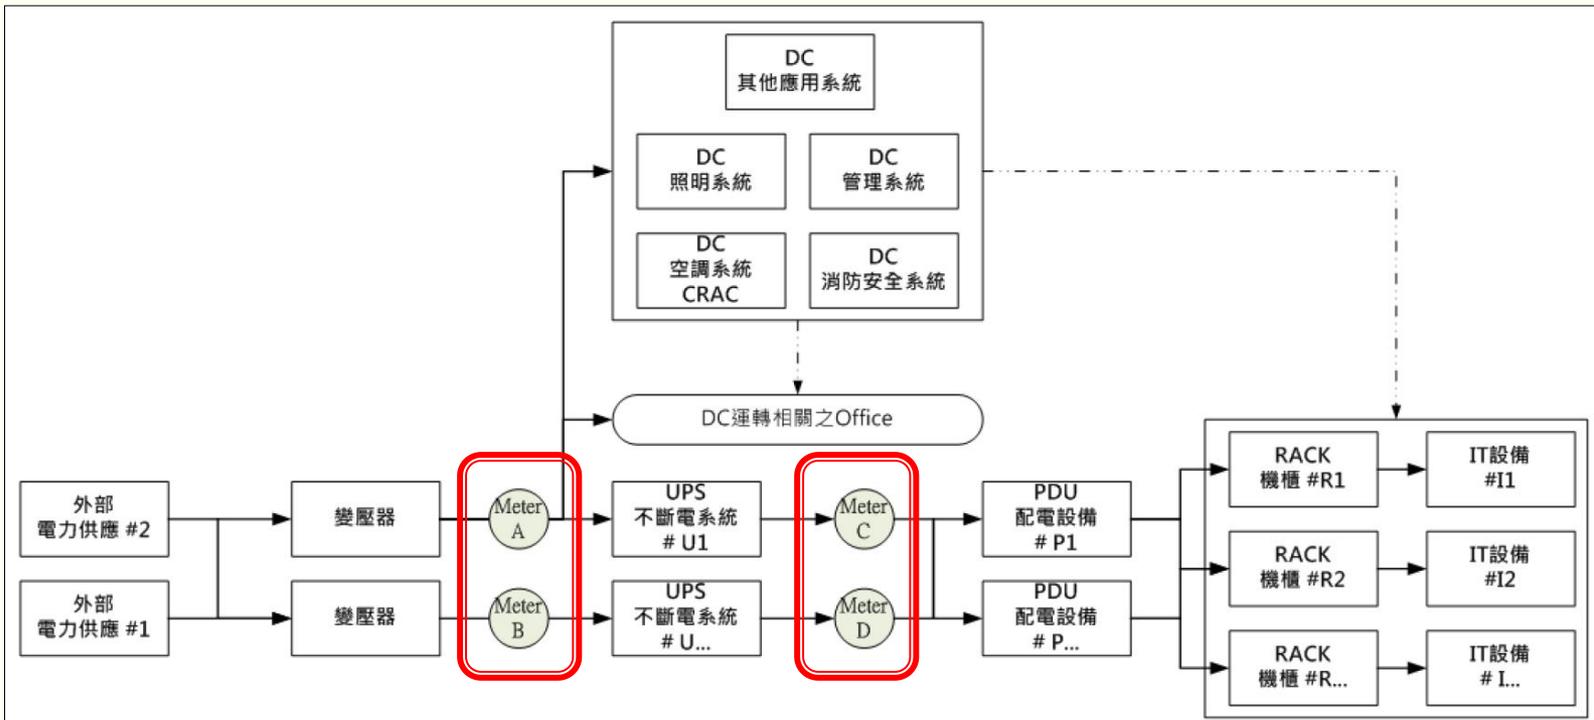
能源效率指標值PUE(Power Usage Effectiveness) = 總耗能(IT設備耗能+ 空調系統+ 照明+ 電力轉換損耗)/IT設備耗能，PUE越接近1能源效率越佳。  
如圖， $PUE = (A+B)/(C+D)$

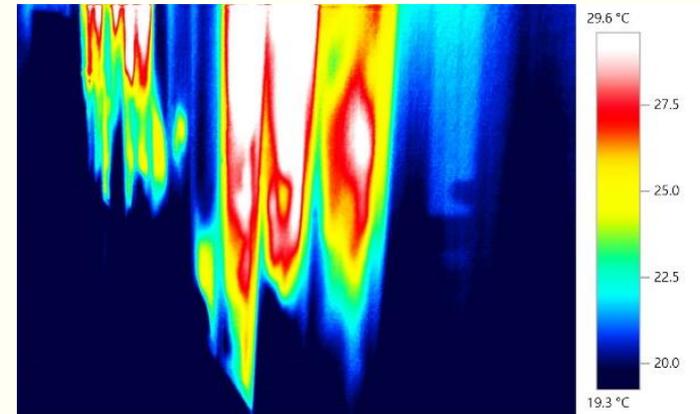
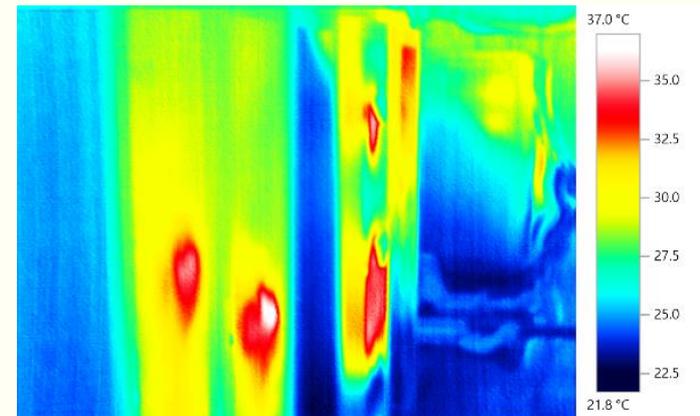
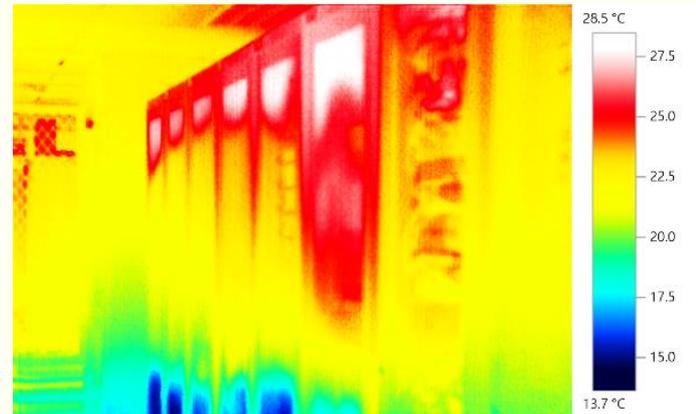
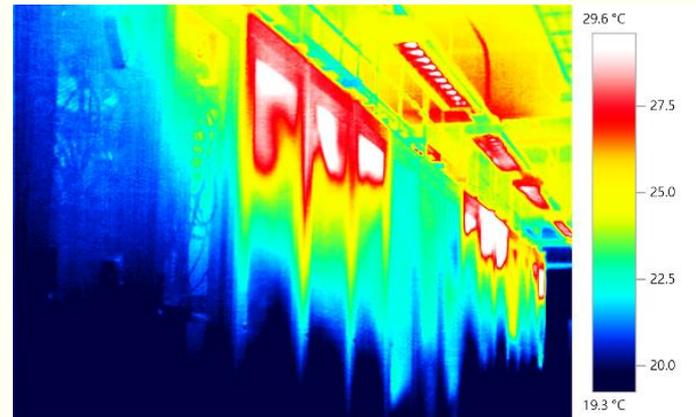
- 機房常見機櫃內IT設備散熱方向  
錯置，且閒置空機架未封閉隔離，  
導致氣流短循環或發生熱氣回流  
情形，嚴重影響散熱效果。
- 高架地板送風系統，因地板下方  
佈線複雜阻礙氣流配送，導致末  
端送風口風量及靜壓不足，於機  
櫃高層產生熱點，造成散熱效果  
不佳且不利後續維護保養工作。

- 針對耗電較大的機櫃，以機櫃式(In Row)精密空調機搭配熱通道封閉，可改善空調冷熱氣流混風的狀況。
- 若使用單位能改善機房氣流場之冷熱氣流混合問題，並依循ASHRAE建議的機房溫度範圍設定，提高機櫃吸入端空調溫度，可進一步節省空調耗能，降低機房PUE值。
- 針對機房節能改善，可善用政府輔導&補助資源，藉此了解機房用電效率與縮短投資回收年限。
